ACTA DE INSPECCIÓN TÉCNICA (ESTACIONES TERRENAS)

Referencia: LEOLABS ARGENTINA S.R.L.

Referencia: Inspección Técnica - Leolabs - Tolhuin

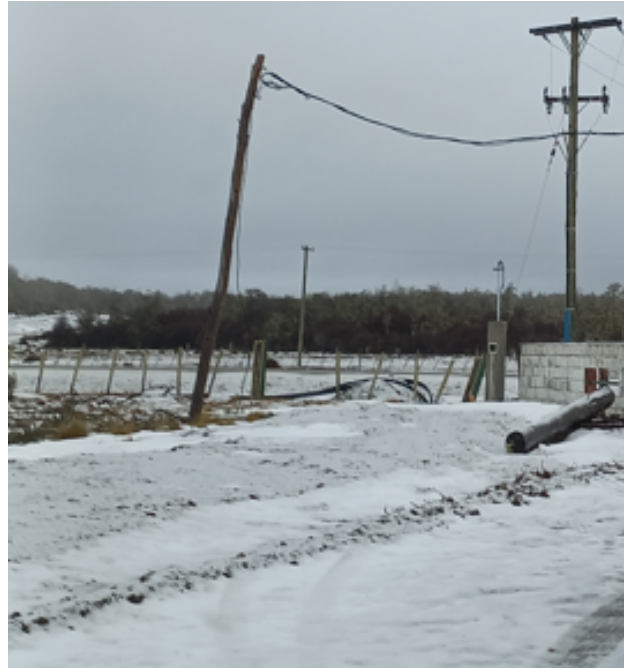
Se observa en ingreso al predio de Ruta 3, Km 2946 (Estancia el Relincho), una tranquera de ingreso sin medidas de seguridad alguna.

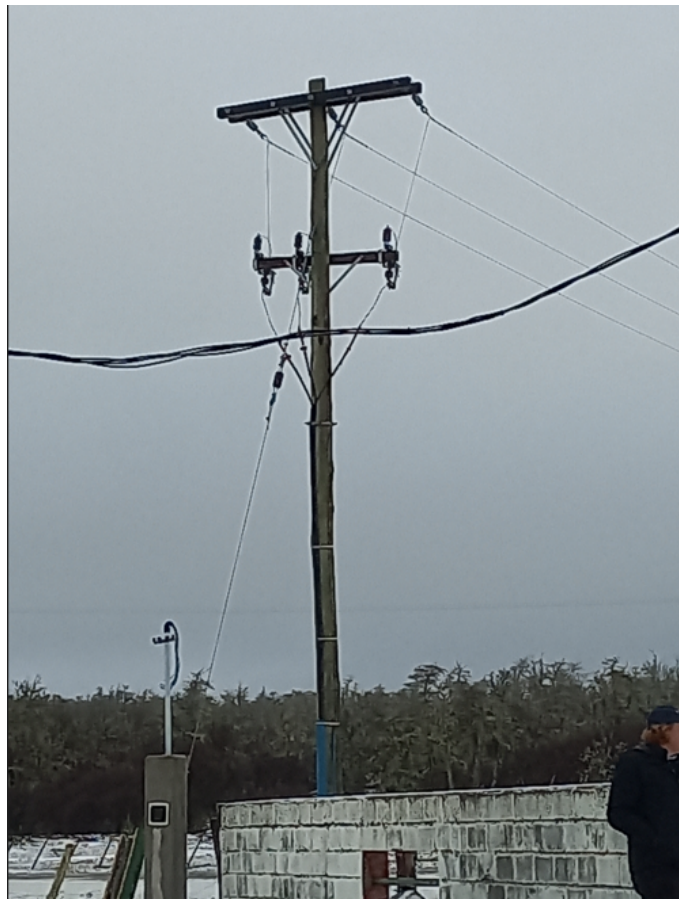
El ingreso de la energía eléctrica al lugar, se realiza por medio de bajada trifásica convencional desde la Ruta 3, y de forma subterránea al predio.

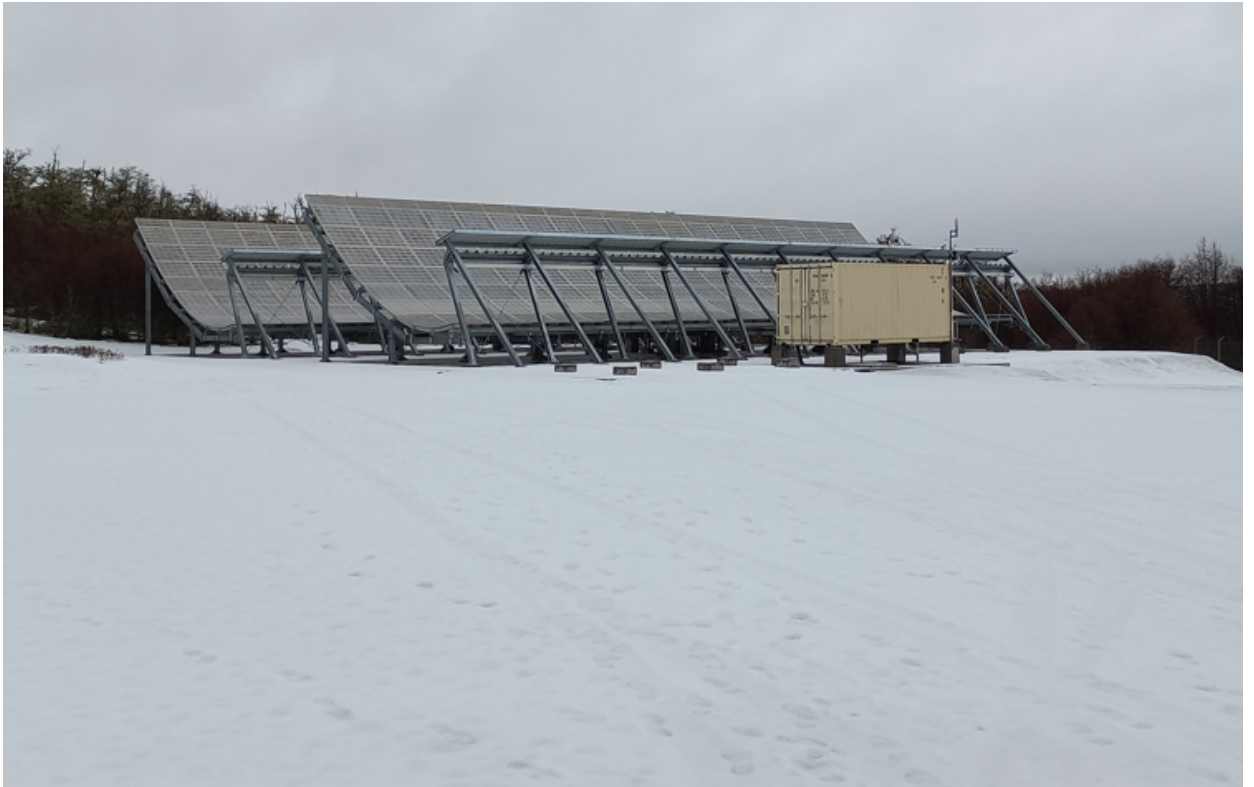
Transitados 600 metros desde la línea de tranquera hasta el predio cerrado de LEOLABS ARGENTINA S.R.L., observamos un alambrado perimetral normal con portón simple de ingreso al predio, sin personal de seguridad en el mismo.

Con 2 antenas unidimensionales con apuntamiento por fases que iluminan un reflector cada una. Solo se encuentra instalado un sistema, con dos equipos transmisores NIDAS.

Cada elemento ilumina un reflector de gran apertura, contando de 512 antenas individuales sin ningún movimiento mecánico, operando en Banda S (2910 -2990 MHz), una potencia de transmisión máxima de 100 W con un ciclo de trabajo de 20%, correspondiente a una potencia pico de 51,2 kW y una potencia media de 10,24 kW.

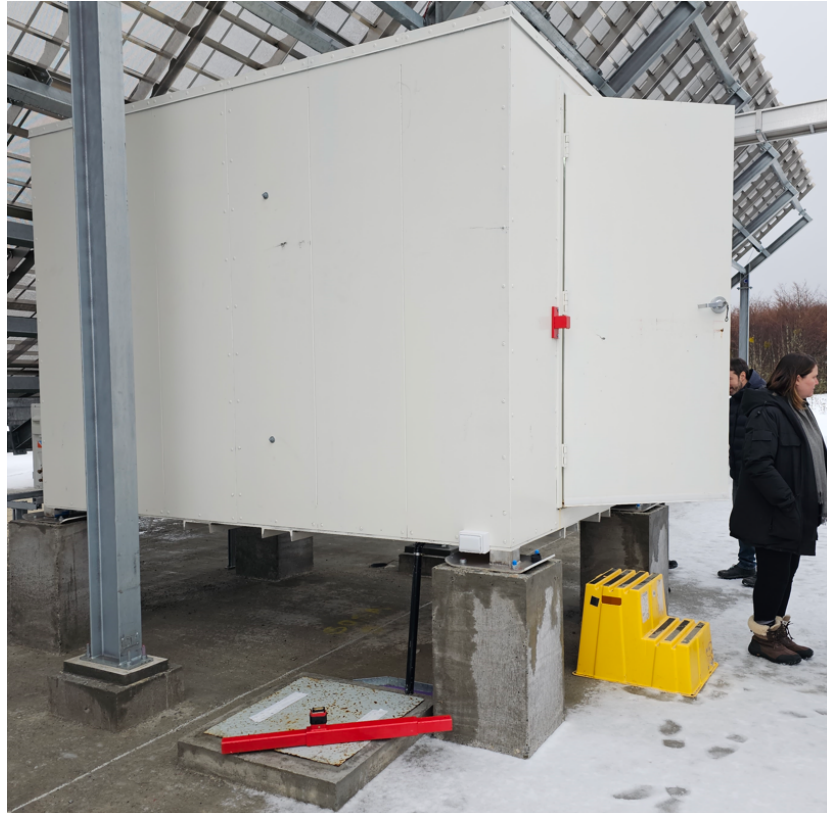
Estos Paneles, son comandados desde una pequeña sala de equipos (Shelter), ubicado entre los 2 paneles.

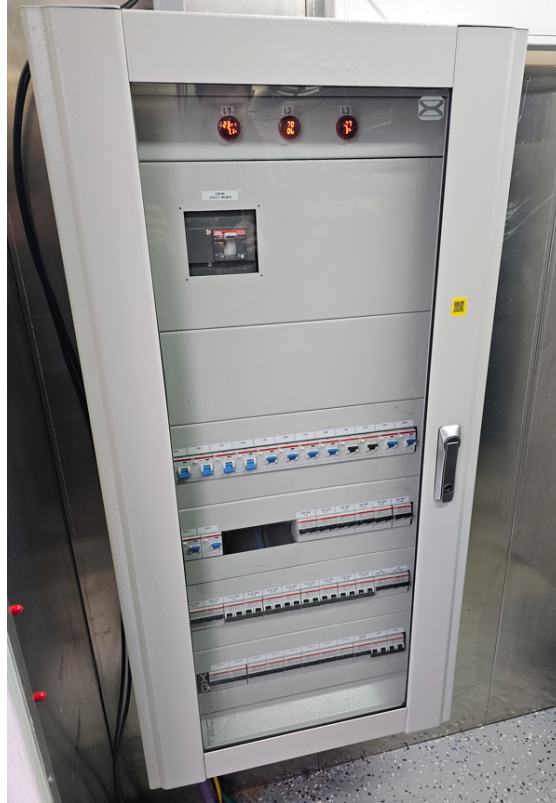
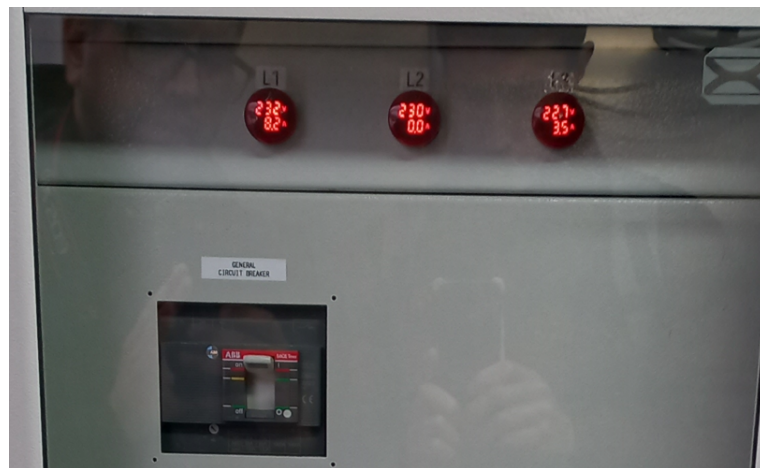
El ingreso al mismo, tiene mínimas disposiciones de seguridad, solo tiene una barra de cierre con candado de combinación. Esta sala fue abierta al momento de nuestra visita, y en su interior, encontramos, un tablero eléctrico central trifásico, con su estado de consumos eléctricos por fases normales.

Al momento de su apertura, el Radar se encontraba en modo RF OFF, y el resto de equipamiento asociado, en modo reposo. Desde la compañía, nos fue proporcionado un estado Online de reporte de actividad de los distintos radares de LEOLABS en el mundo, mostrando que el mismo se encuentra fuera de servicio no registrando actividad.

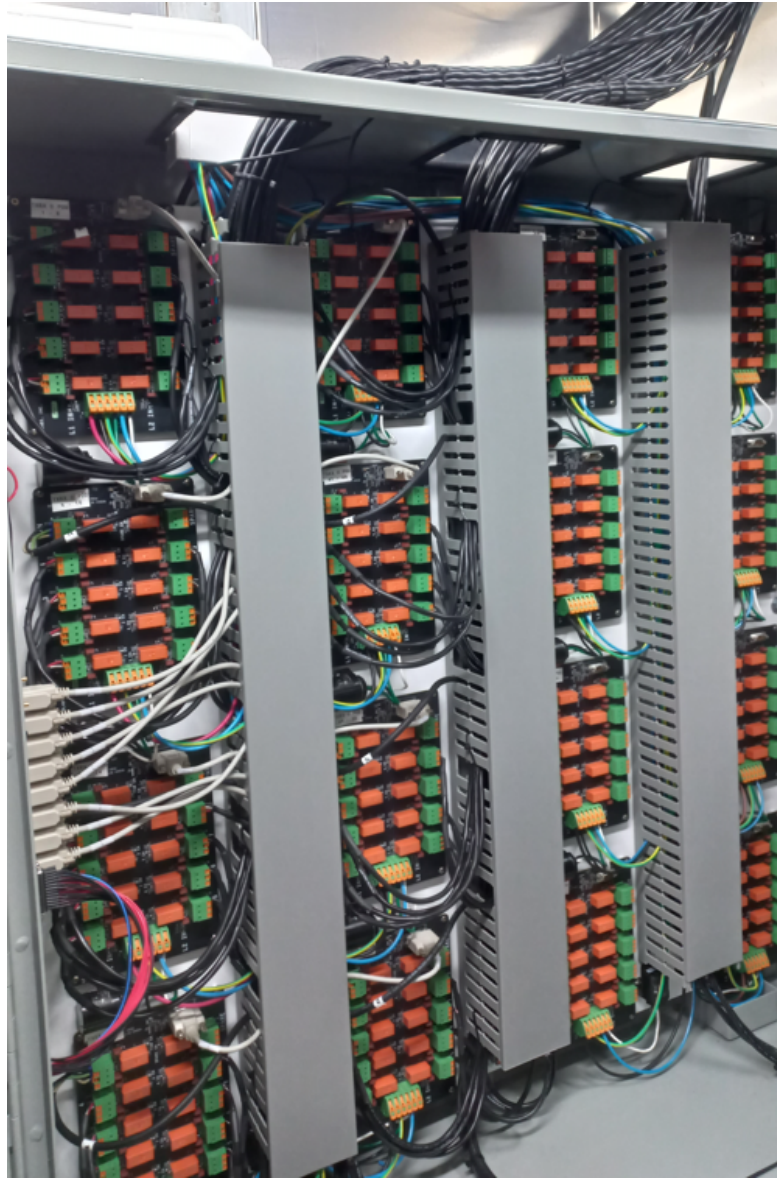
El dispositivo, puede comandarse de forma remota, pudiendo seleccionar de forma individual la activación de los sectores de los paneles que forman parte de la transmisión del sistema.
